실험한옥 구조모니터링보고서

작성자 : 연구책임자 김영민

# 1. 실험한옥 구조모니터링

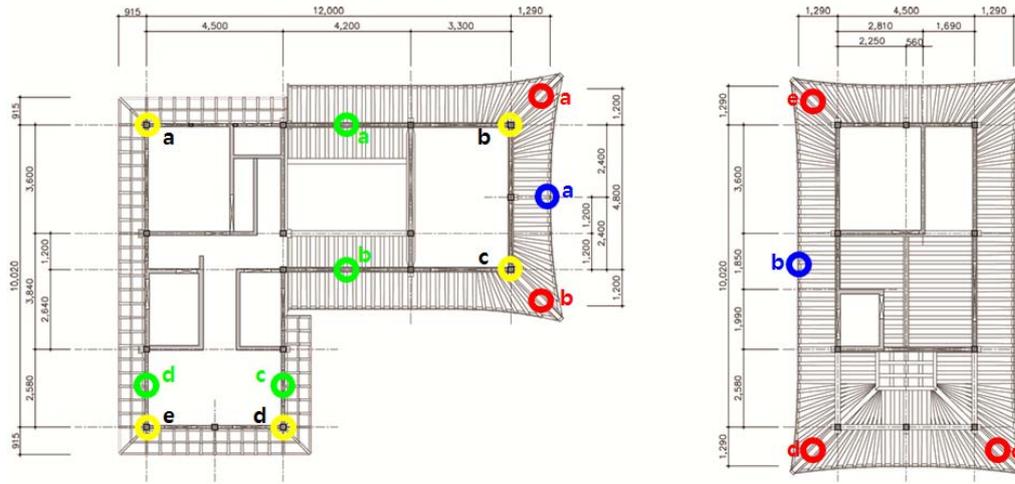
실험한옥(Mock-up)의 시공 및 성능 테스트 동과 전통한옥 성능 테스트 동은 다음의 평면에 표시한 곳을 레이저 거리 측정기로 수직변위를 측정한다. 빨간색으로 표시된 부분은 추녀, 파랑색은 서까래의 처짐, 노란색은 기둥의 축소량 측정 위치이다. 초기에는 주 1회 측정하며, 안정화된 이후에는 월 1회 측정한다.

그림 5. 시공 및 성능 테스트 동 처짐 측정위치  
(빨강: 추녀, 파랑: 서까래, 노랑: 기둥, 녹색:보)

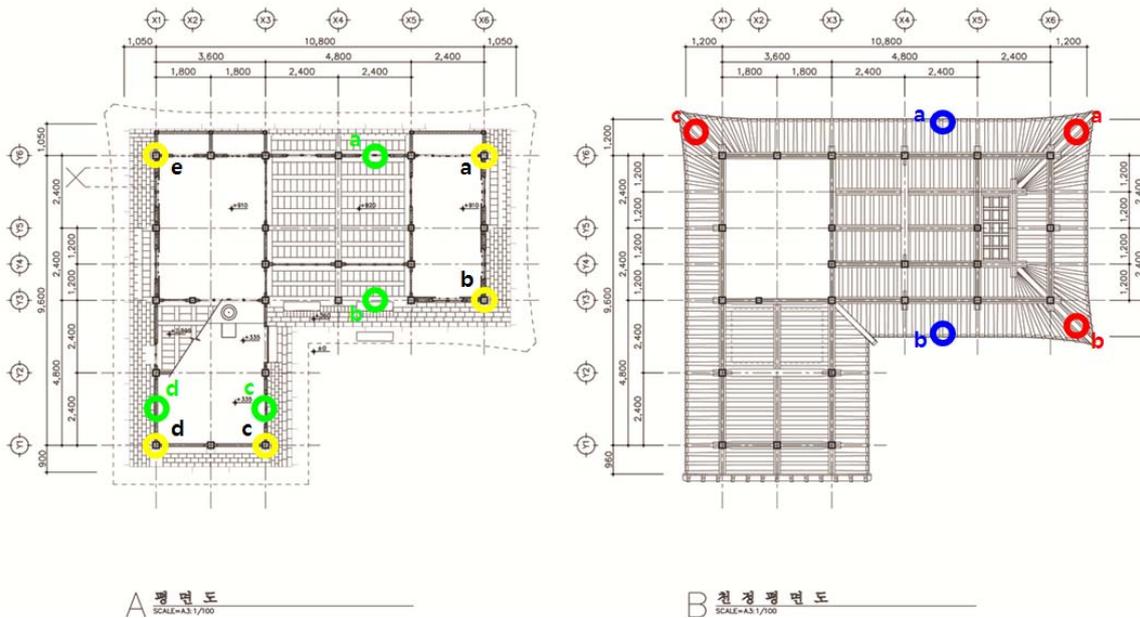
그림 7. 전통한옥 성능 테스트 동 처짐 측정위치  
(빨강: 추녀, 파랑: 서까래, 노랑: 기둥, 녹색:보)

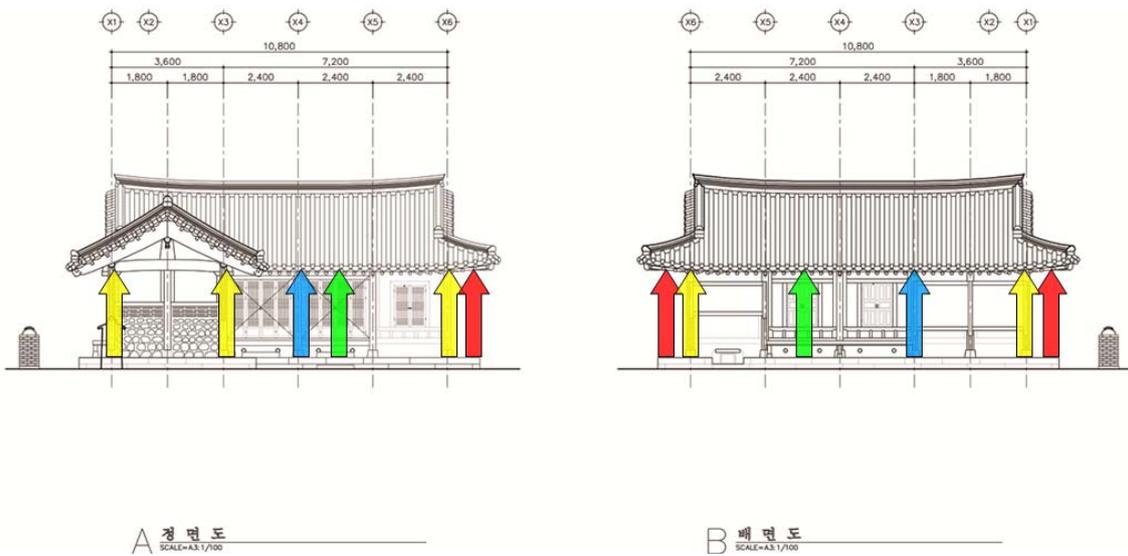
그림 8. 전통한옥 성능 테스트 동 처짐 측정위치  
(빨강: 추녀, 파랑: 서까래, 노랑: 기둥)

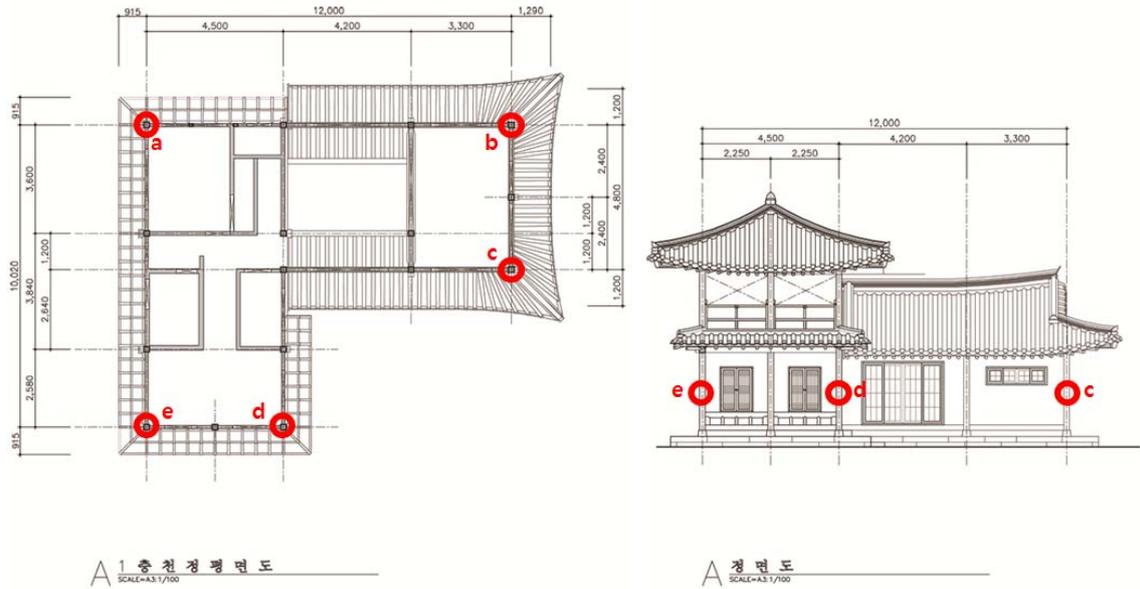
또한 함수율 측정기를 통해 함수율에 따른 부재의 특성을 알아보려고 한다. 함수율은 외부와 내부의 기둥으로 나누어 측정하며 기둥의 상단, 중단, 하단 3구간으로 나누어서 측정한다. 이는 지붕의 처마로 인해, 각 구간에 들이치는 비의 피해가 다르기 때문이다.

그림 9. 시공 및 성능 테스트 동 함수을 측정위치

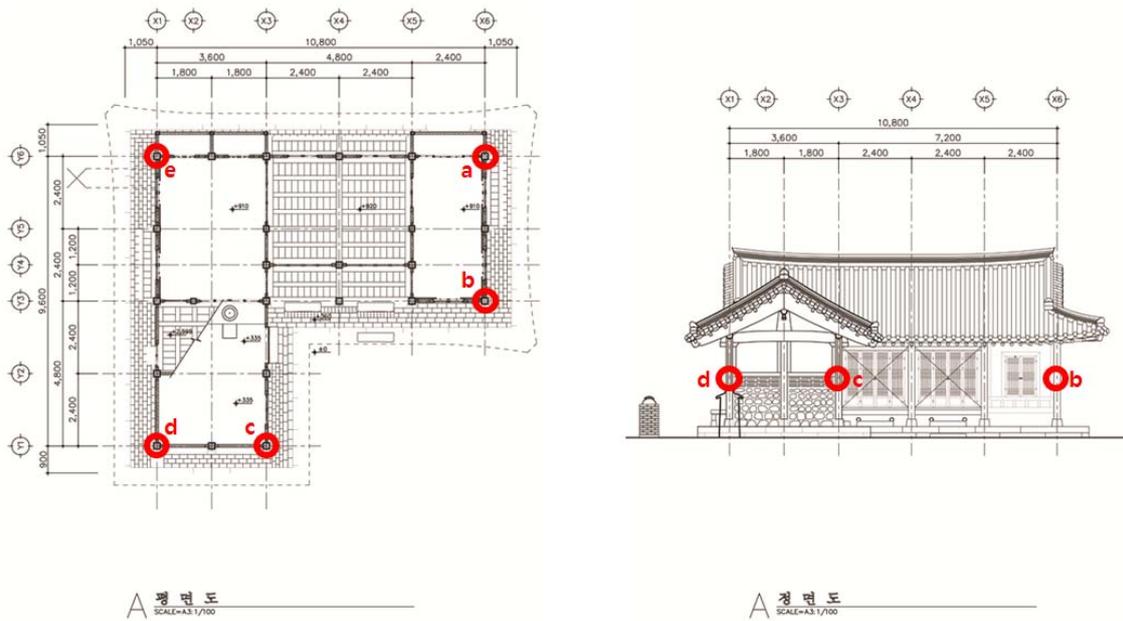
그림 10. 전통한옥 성능 테스트 동 함수을 측정위치

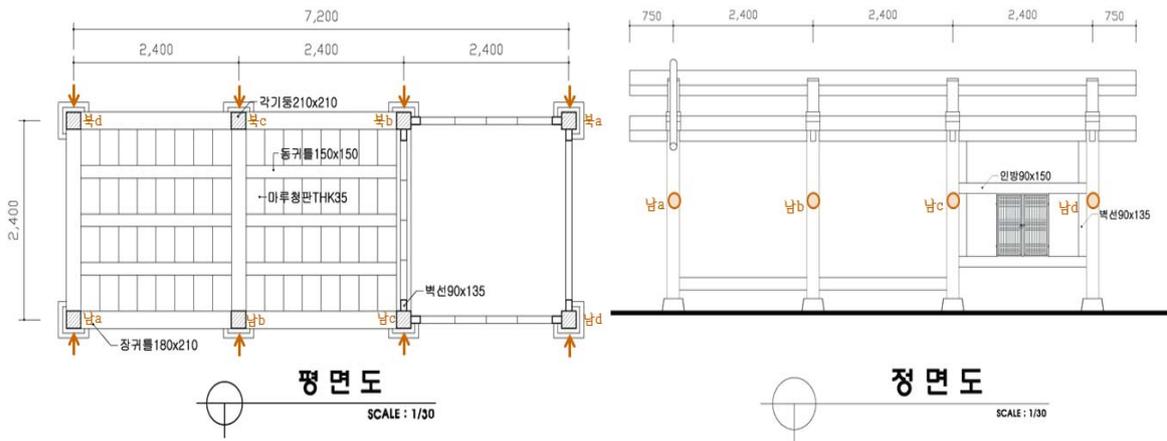
그림 14. 무루정 기둥 함수율 측정 위치

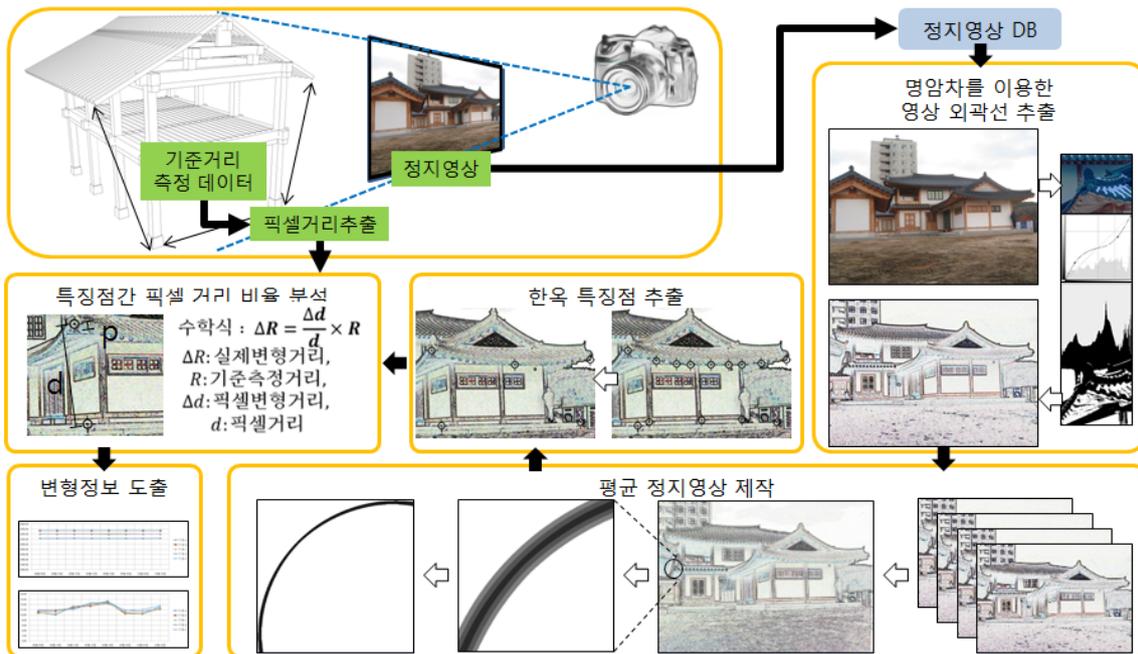
그림 19. 디지털 합성 영상 분석의 개념

디지털 합성 영상 변형 분석은, 구조물을 촬영 및 정보를 전송하는 카메라를 이용하여 촬영되어 저장된 영상의 변화를 분석함에 따라 구조물의 변형정보를 얻는 시스템이다.

카메라의 핸드헬드 또는 고정촬영된 영상 정보의 외곽선 정보를 추출한 뒤 외곽선간의 공통 픽셀들을 이용하여 평균 정지영상으로 보정 가공하여, 기 추출된 초기 외곽선 영상 정보와 기준거리를 기준으로 하여 변형거리를 계산하여, 상기 구조물의 실제 변형거리를 연산할 수 있다.

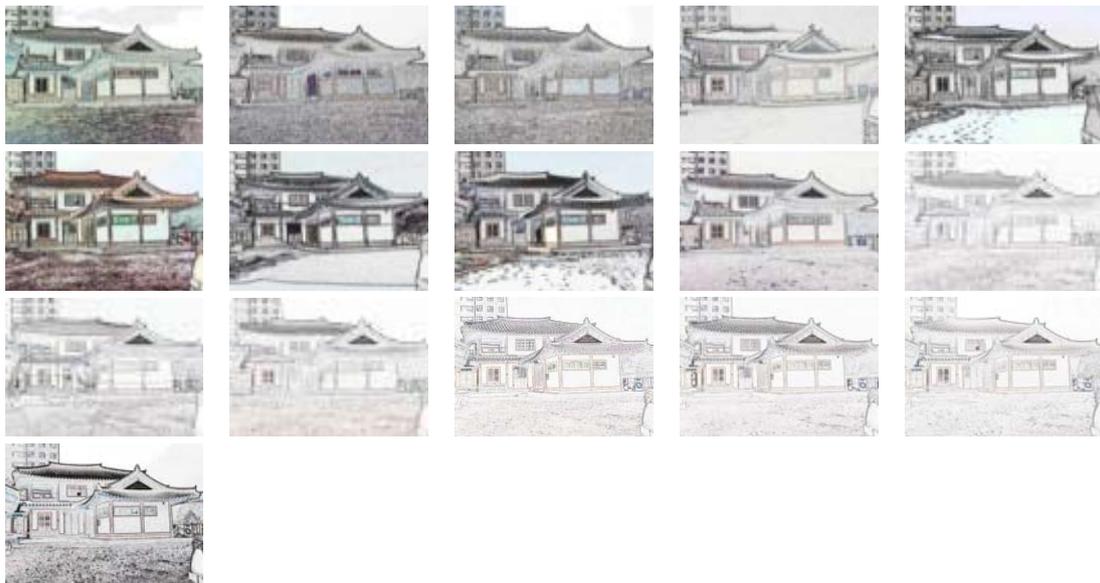
그림 180. 실험한옥(시공 및 성능 테스트 동) 측정위치1

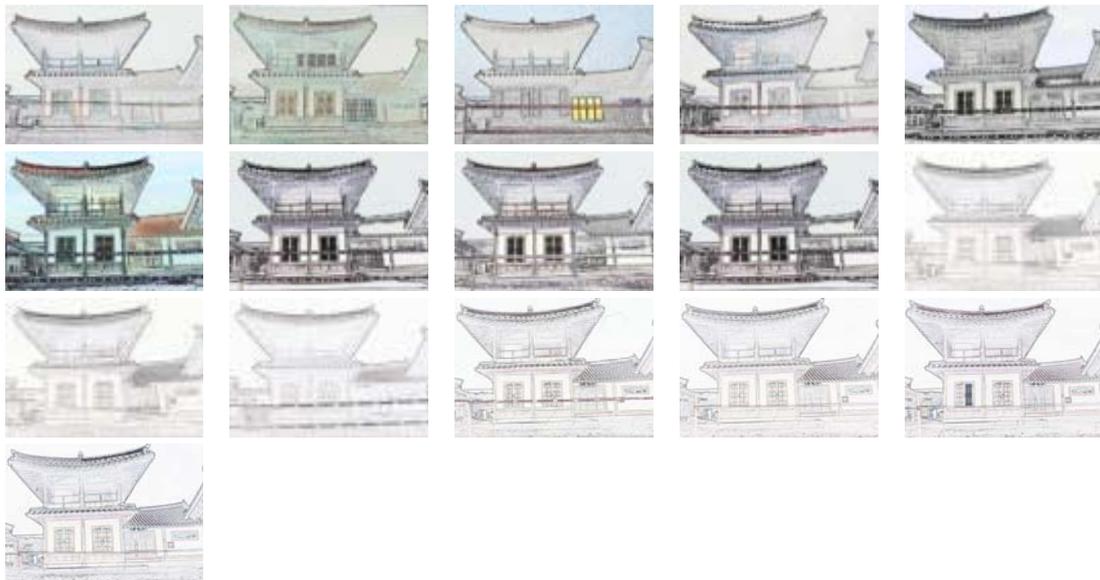
그림 188. 실험한옥(시공 및 성능 테스트 동) 측정위치2

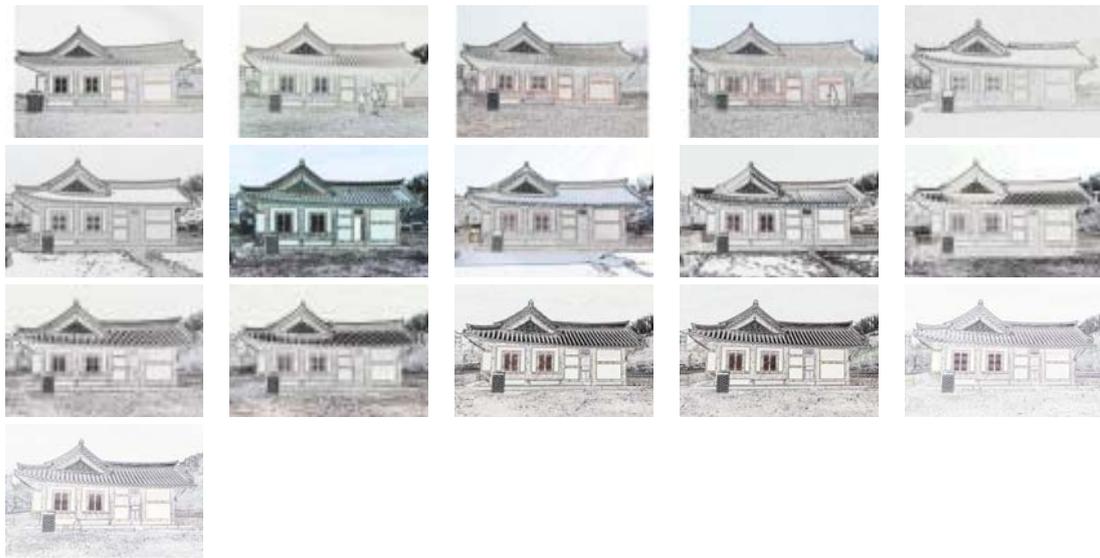
그림 216. 실험한옥(전통한옥 성능 테스트 동) 측정위치1

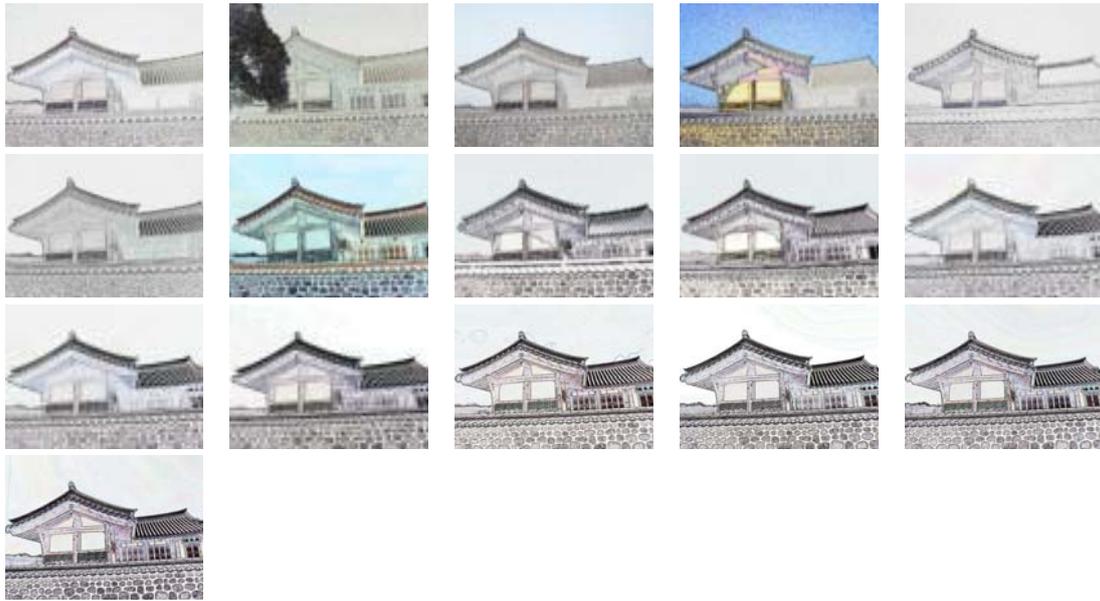
그림 233. 실험한옥(전통한옥 성능 테스트 동) 측정위치2

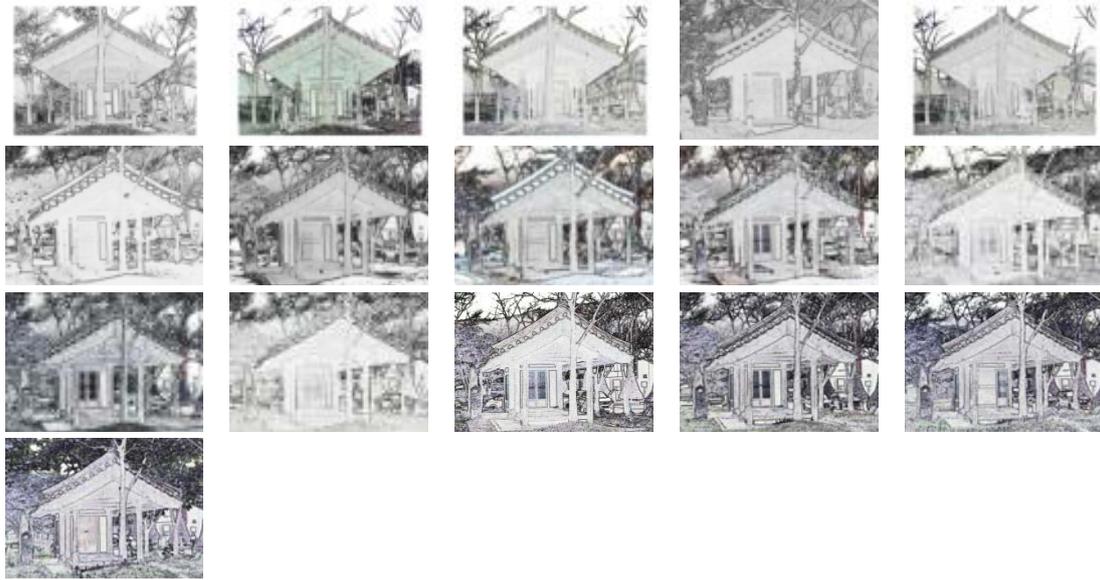
그림 260. 예제한옥(명지대 무루정) 측정위치1

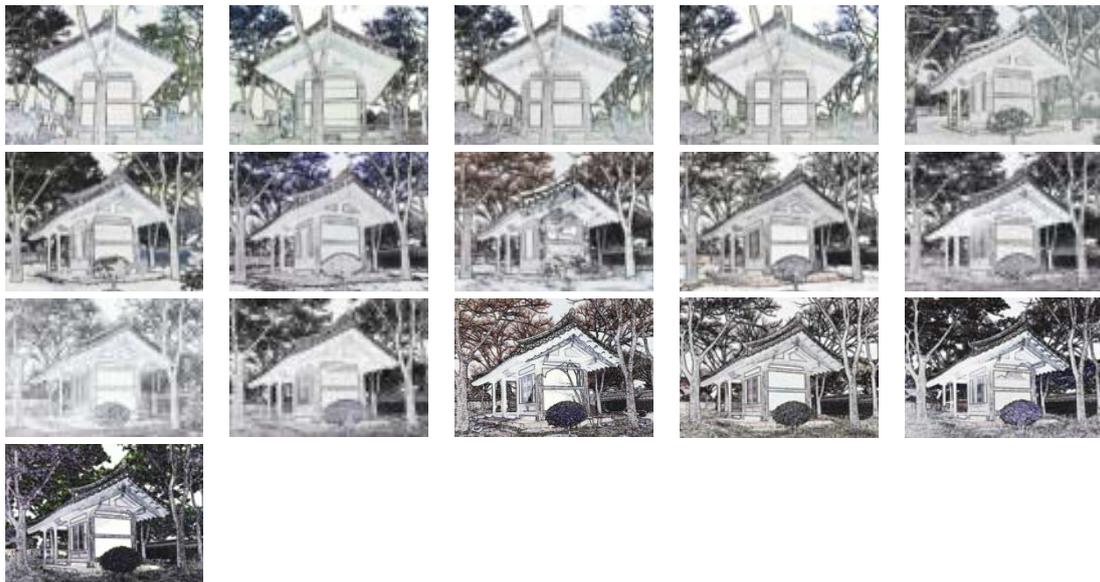
그림 277. 예제한옥(명지대 무루정) 측정위치2

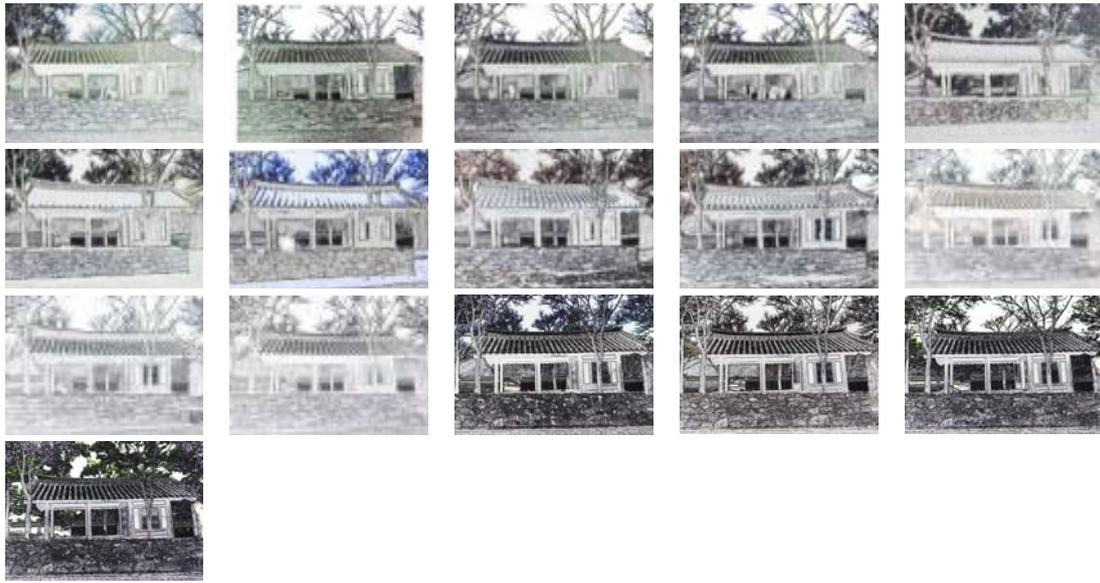
그림 294. 예제한옥(명지대 무루정) 측정위치3

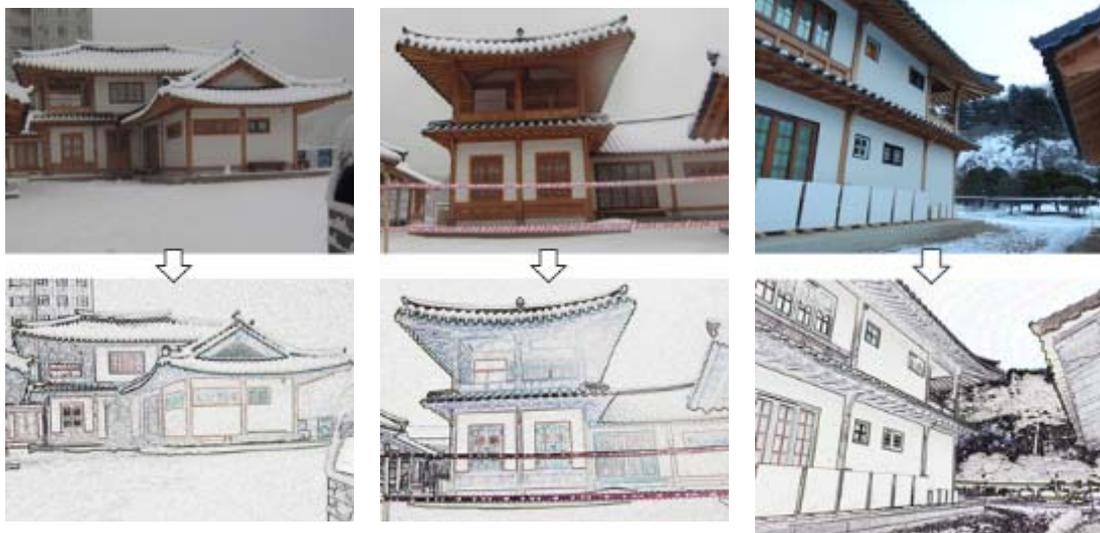
그림 370. 실험한옥(시공 및 성능 테스트동) 평균정지영상 제작

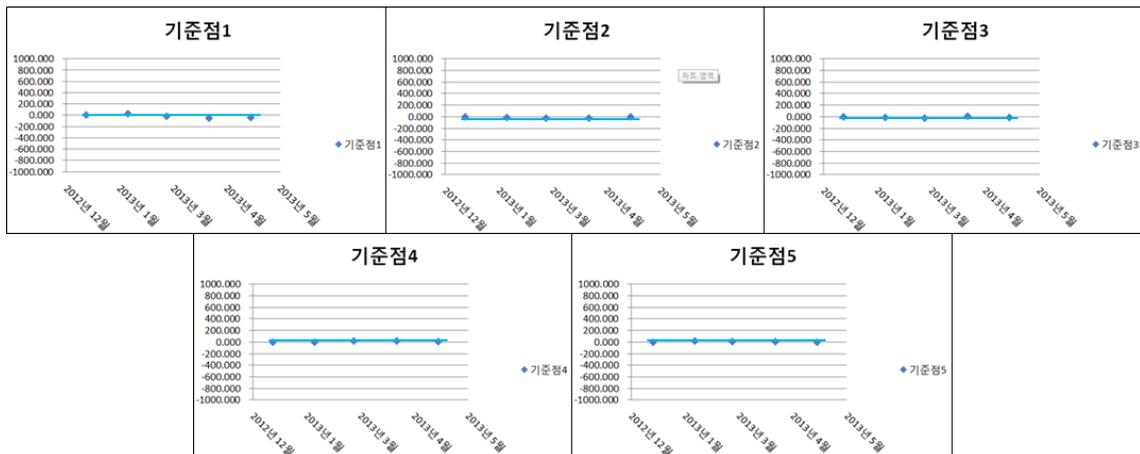
그림 371. 실험한옥(시공 및 성능 테스트동) 디지털영상합성변형분석 결과 그래프

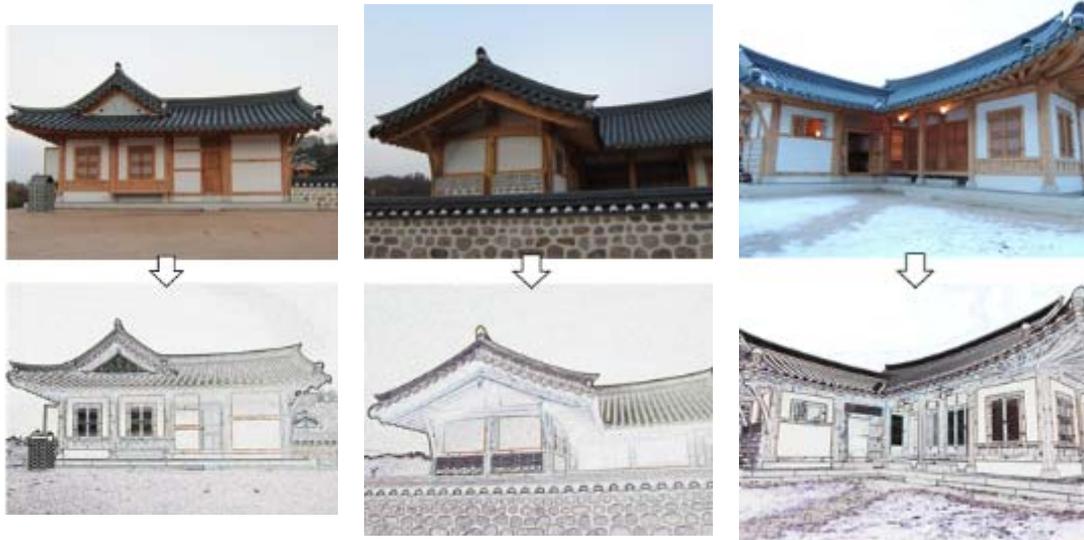
그림 372. 실험한옥(전통한옥 성능 테스트동) 평균정지영상 제작

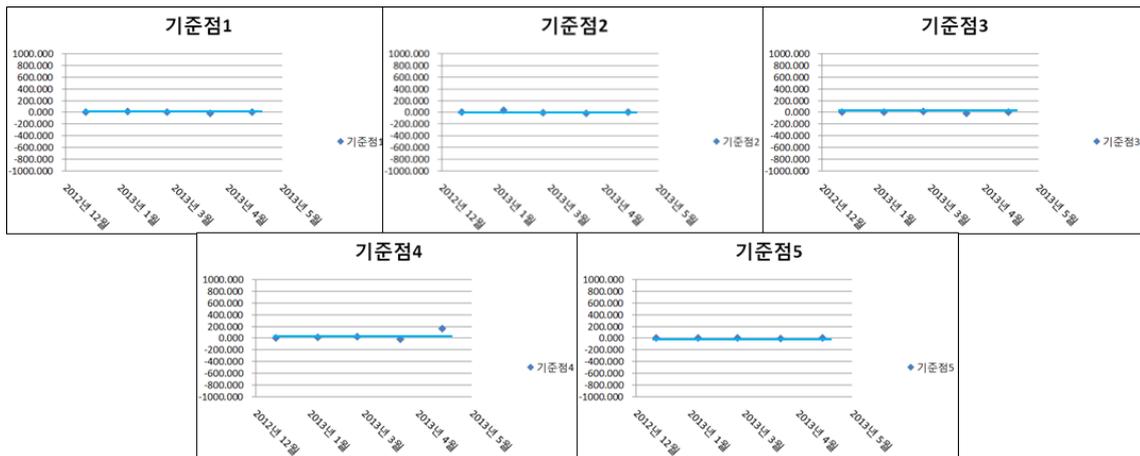
그림 373. 실험한옥(전통한옥 성능 테스트등) 디지털영상합성변형분석 결과 그래프

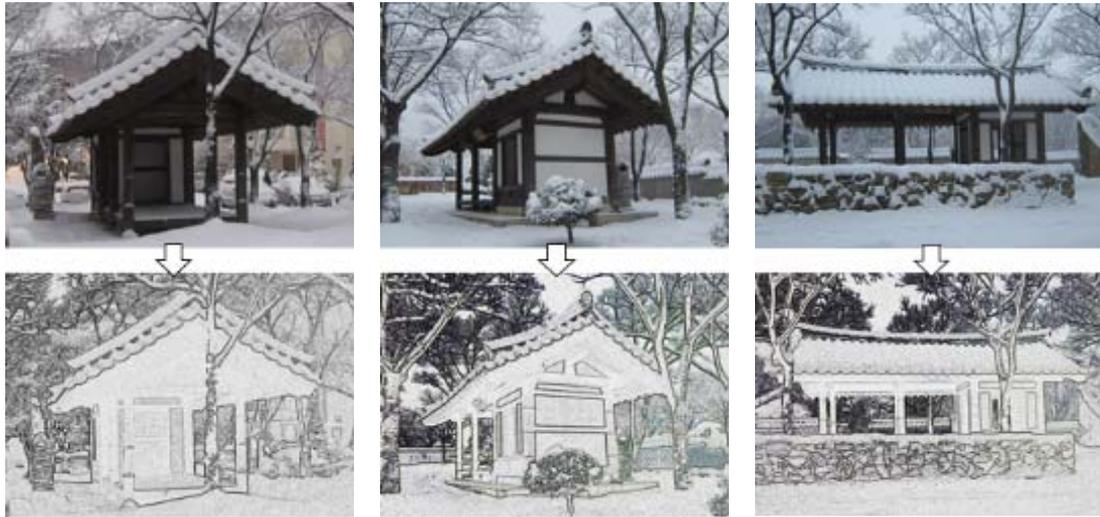
그림 374. 예제한옥(명지대 무루정) 평균정지영상 제작

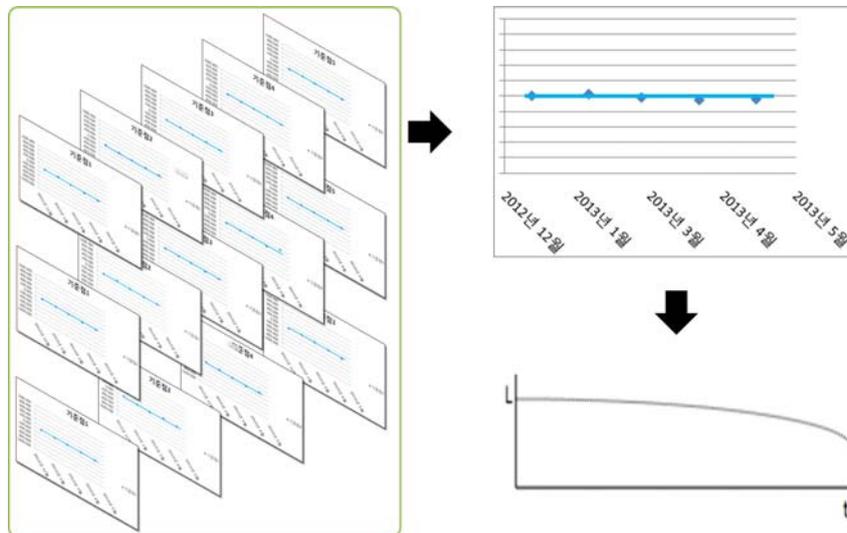
그림 394. 디지털영상합성변형분석 결과 예측

현재까지의 데이터는 대략적으로 수평의 직선형을 보이며 변형이 되지 않은 모습을 살펴볼 수 있다. 하지만 장기적인 측정을 지속할 경우 장기적인 처짐을 확인 할 수 있을 것이다.

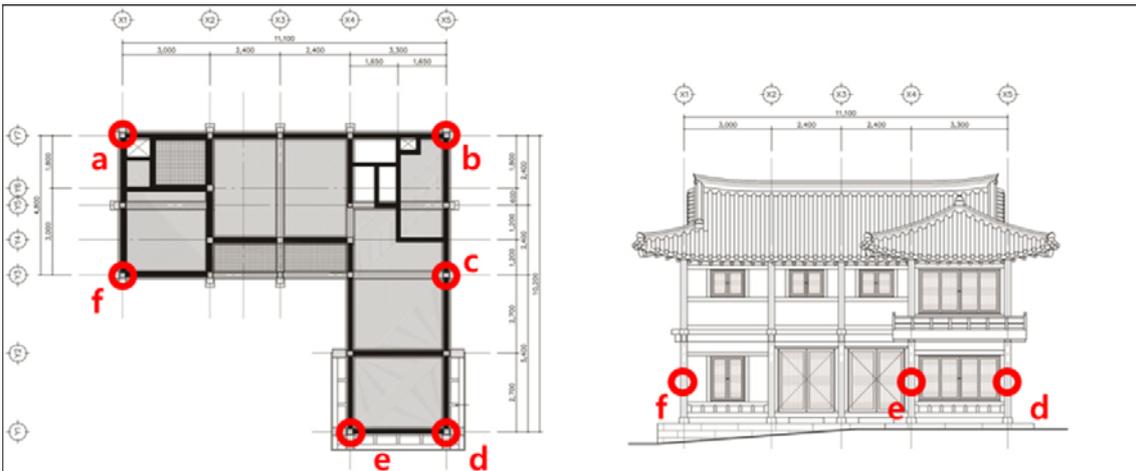
그림 399. 시범한옥 기둥 함수율 측정위치

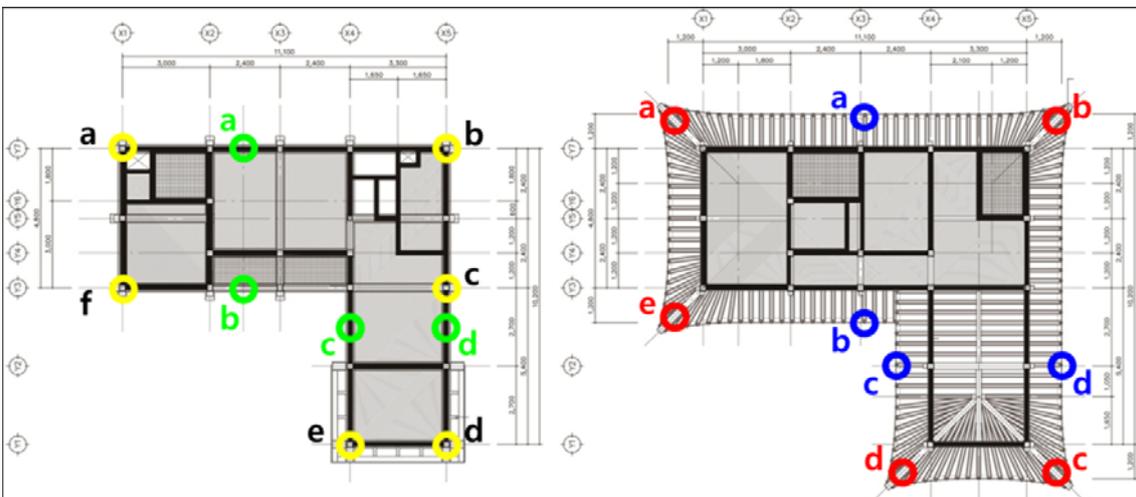
그림 400. 시범한옥 은평구 시범한옥 기둥 변형(노란색), 보 변형(녹색), 추녀(빨간색) 및 서까래(파란색) 측정 위치

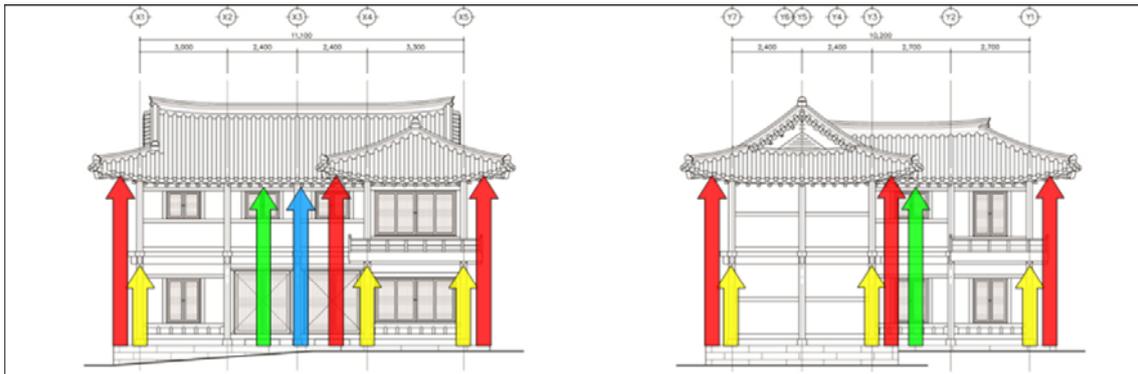
그림 401. 시범한옥 은평구 시범한옥 기둥 변형(노란색), 보 변형(녹색),  
추녀(빨간색) 및 서까래(파란색) 측정 위치
