실험한옥 모니터링 보고서

본 자료는 ‘한옥기술개발’ 연구 중 ‘한옥통합시공시스템 개발’ 1-1 세부 과제 결과물의 일부로서 실험한옥 모니터링 연구를 통하여 3차년도 연구를 통해 도출된 제품과 시공기술·성능기술·구조기술을 평가·검증하고, 4차년도 시범한옥 구축에 반영할 근거자료로 작성되었습니다.

2013.09

명지대학교 한국건축역사연구소
실험한옥 모니터링 연구

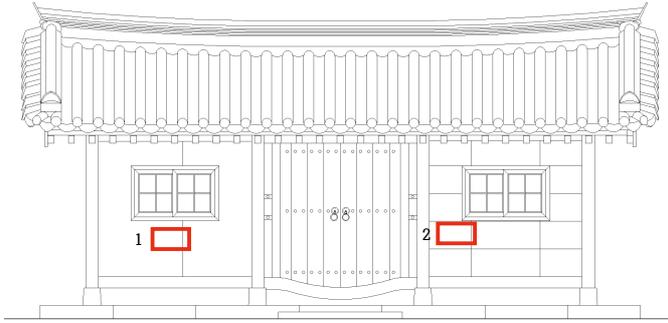
남측면도

부위별 성능테스트동(일휴당) 외부 벽체 균열 현황

방1의 경우 2.1.1장의 시공과정에서 확인한 시멘트보드 연결 부위에서 공통적으로 균열이 발생한 것을 확인할 수 있다. 동측면, 서측면, 남측면 벽체 모두 균열이 발생했는데 예외적으로 북측면에는 균열이 발생하지 않았다. 균열은 창방에서부터 하인방까지 벽체 전체에 걸쳐 발생했기 때문에 상하길이는 사용된 시멘트보드 길이와 동일하다. 균열의 폭은 크기를 가늠할 수 없는 실금부터 0.5mm에 이르기까지 다양하다.

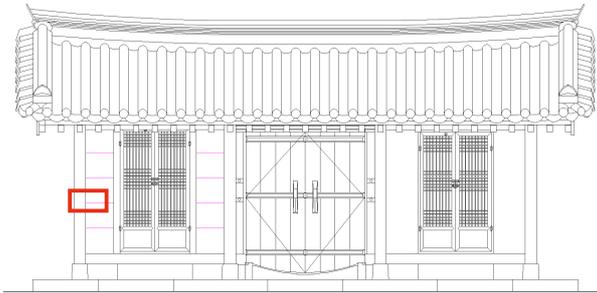
북측면도

방2의 경우 방1과 마찬가지로 시멘트보드 연결 부위에서 공통적으로 균열이 발생한 것을 알 수 있다. 공사 일지를 보면 사용된 벽체패널의 규격이 830x420으로 기록되어 있는데, 각 벽체패널 연결부위와 균열이 일치하는 것을 알 수 있다. 사(四)면 모두 균열이 발생하였으며 크기를 가늠할 수 없는 실금부터 1mm에 이르기까지 폭이 다양하다.

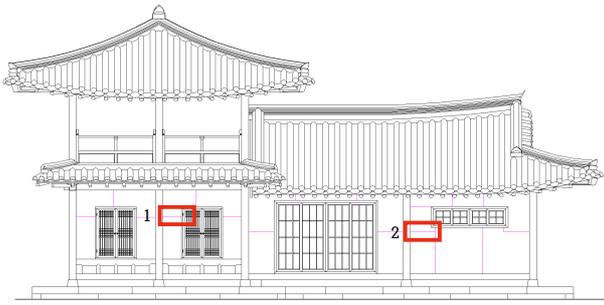
남측면도

시공 및 성능테스트동(지신재) 외부 벽체 균열 현황 도면

시공 및 성능테스트동(지신재)의 경우 균열이 매우 불규칙한 양상을 보이는데, 각 벽체마다 모두 상이하게 뚫린 개구부가 그 원인으로 추정된다. 시공사진을 살펴보면 벽체패널이 약 1200x1200 크기의 단일규격으로 현장에 반입된 것을 알 수 있다. 이 패널을 각 벽체의 개구부를 제외한 나머지 부분에 맞게 잘라 각파이프 프레임에 고정시킨 것인데, 핸드코트 마감 전 상태의 사진들을 살펴보면 벽체패널 연결부위와 균열부위가 거의 일치하는 것을 확인할 수 있다. 균열의 폭은 실금부터 1mm에 이르기까지 다양하다.

부위별 성능테스트동(일휴당)과 시공 및 성능테스트동(지신재) 벽체를 살펴본 바를 토대로 다음의 세 가지 균열 발생 원인을 가정해볼 수 있다. 첫째, 재료조합의 부조화이다. 이질재료간의 조합이 하나의 단일부재로 거동해야 하는데, 재료 저마다의 열팽창 특성에 따라 수축·팽창함으로써 균열이 발생한 것으로 볼 수 있다. 부위별 성능테스트동(일휴당) 방2와 시공 및 성능테스트동(지신재)의 벽체패널에는 동일하게 우레탄단열재가 사용되었는데, 우레탄의 경우 열팽창 특성이 비교적 안정적인 재료로 알려져 있다. 따라서 우레탄을 감싸는 CRC보드, 합판, 고인성판넬 등이 수축·팽창함으로써 균열을 유발했을 가능성이 높다. 어떤 재료의 수축·팽창

둘째, 일사조건의 영향이다. 부위별 성능테스트동(일휴당)과 시공 및 성능테스트동(지신재) 모두 직사광선 일사량이 상대적으로 많은 남측면, 서측면 벽체가 북측면, 동측면 벽체보다 균열 폭이 상대적으로 두꺼운 것을 확인할 수 있었다. 미시적 기후 특성이 동일한 대지 내의 인접 건물 2개동이 좌향과 관련해 유사한 균열 양상을 나타내는 것으로 보아, 좌향에 따른 일사조건이 균열 발생에 영향을 미치는 것으로 추정할 수 있다. 일사조건이 구체적으로 어떻게 균열을 유발하는지는 알 수 없으나, 계획 및 시공 시 좌향에 따른 고려가 필요할 것으로 보인다.

셋째, 마감상세 미흡이다. 퍼티(putty)²⁾ 시공은 전적으로 기능공의 경험에 의존하기 때문에 설계 계획대로 핸드코트 THK6이 정확히 시공되었는지 확인하기 어렵다. 핸드코트 생산업체에서 권장하는 사용량은 조인트 처리 시 0.5kg/ , 전면퍼티 1.1~1.2kg/m²인데 페이스트상(狀)으로 사용하는 재료 특성상 정확한 사용 용량을 판단하기 어렵다. 시공 시 물을 첨가하는 경우도 있는데, 이 경우 핸드코트 사용 용량은 더욱 판단하기 어려워진다. 다만, 균열 폭이 넓은 부위를 관찰함으로써 시공 당시 두께를 추정해 볼 때 THK6에는 미치지 못하는 것으로 보인다.

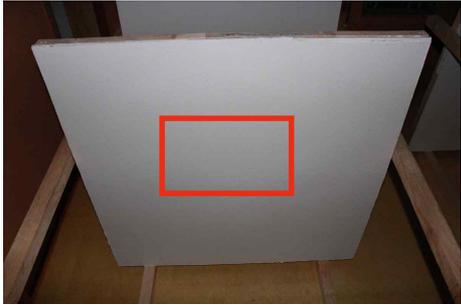
B-2, E-1 실험체에는 매우 미세한 균열이 발생했다. 외부 마감부위가 명확히 갈라져 공극이 발생했던 부위 별 성능테스트동(일휴당), 시공 및 성능테스트동(지신재)와 달리 벽체 부재 연결부위의 메쉬테이프가 열게 드러나는 정도의 미세한 균열이다. 두 실험체의 경우 균열 정도가 미미하고 재료조합, 노출환경 등이 상이하기

때문에 비교 평가가 어렵다. 또한 TYPE-1 실내, 실외 실험체 모두 별다른 균열이 발생하지 않은 것으로 보아, 실험에 사용된 재료조합이 균열에 미치는 영향은 제한적인 것으로 판단된다. 오히려 실험체 재료에 포함시키지 않았던 단열재의 유무 여부, 단열재를 구조체에 접착시키는 방식 등이 벽체 균열에 더 직접적인 영향을 미치는 것으로 추정된다. 따라서 더 정확한 균열 발생 원인을 알아보기 위해서는 단열재 유무 여부/종류/접합방식 등의 변수를 달리한 추가실험이 필요하다.

<ul style="list-style-type: none"> - 석고 보드 1p + CRC보드 1p + 핸디코트 마감(3mm) - CRC보드 연결부위 미세균열 (가로/세로 양방향)

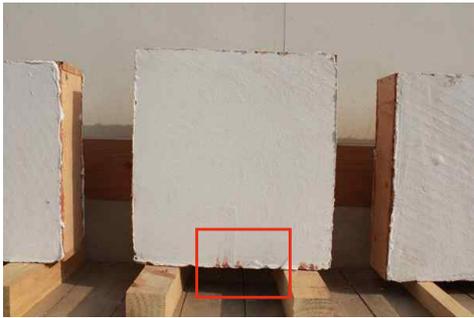
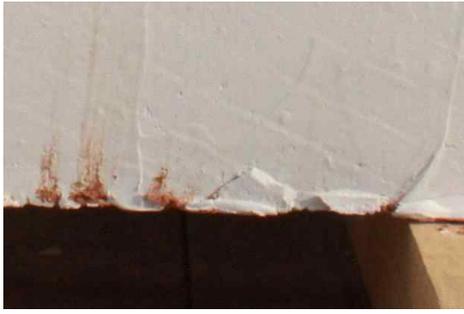
TYPE-2 실험군에서는 X-1, Y-1 실험체에서 균열이 발생했는데, 마름모 형태의 메탈라스 공극 우측으로만 균열이 발생한 것이 특징이다. Y-1 실험체의 중앙 하부 균열부는 8차 측정 시 벽체에서 이탈되기도 했는데, 모두 섬유보강재가 첨가되지 않은 사례이다. 균열이 발생하지 않은 나머지 실험체 모두 종합적으로 고려할 때, 수사 첨가 여부는 균열에 직접적인 영향을 미치지 않는 것으로 보이며 섬유보강재를 첨가할 경우 균열을 방지하는 효과가 있는 것으로 보인다. 다만 섬유보강재를 첨가할 경우 핸디코트 마감면 질감이 투박해지기 때문에 실제 건물에 적용할 경우 건축주의 미적 취향을 고려하여 선택적으로 적용할 필요가 있다.

<ul style="list-style-type: none"> - OK Wall + 황토몰탈(수사) + 핸디코트 마감 3mm - 실험체 중앙 하부 균열

OK-Wall을 적용할 시 마감 핸디코트에 섬유보강재를 첨가하는 방법 외에, 황토몰탈 미장을 조금 더 두껍게 시공한 후 충분히 건조한 뒤에 마감을 하는 방법도 균열 방지에 도움이 될 것으로 보인다. 실험체를 제작 할 당시에는 메탈라스가 보이지 않을 만큼 미장이 충분했는데, 건조과정에서 황토몰탈이 수축하면서 체적이 감소함에 따라 메탈라스가 열게 드러난 것으로 추측된다. 따라서 황토몰탈을 더 두껍게 시공하고 추가적으로 섬유보강재를 첨가한다면 보다 효과적으로 균열을 방지할 수 있을 것이다.

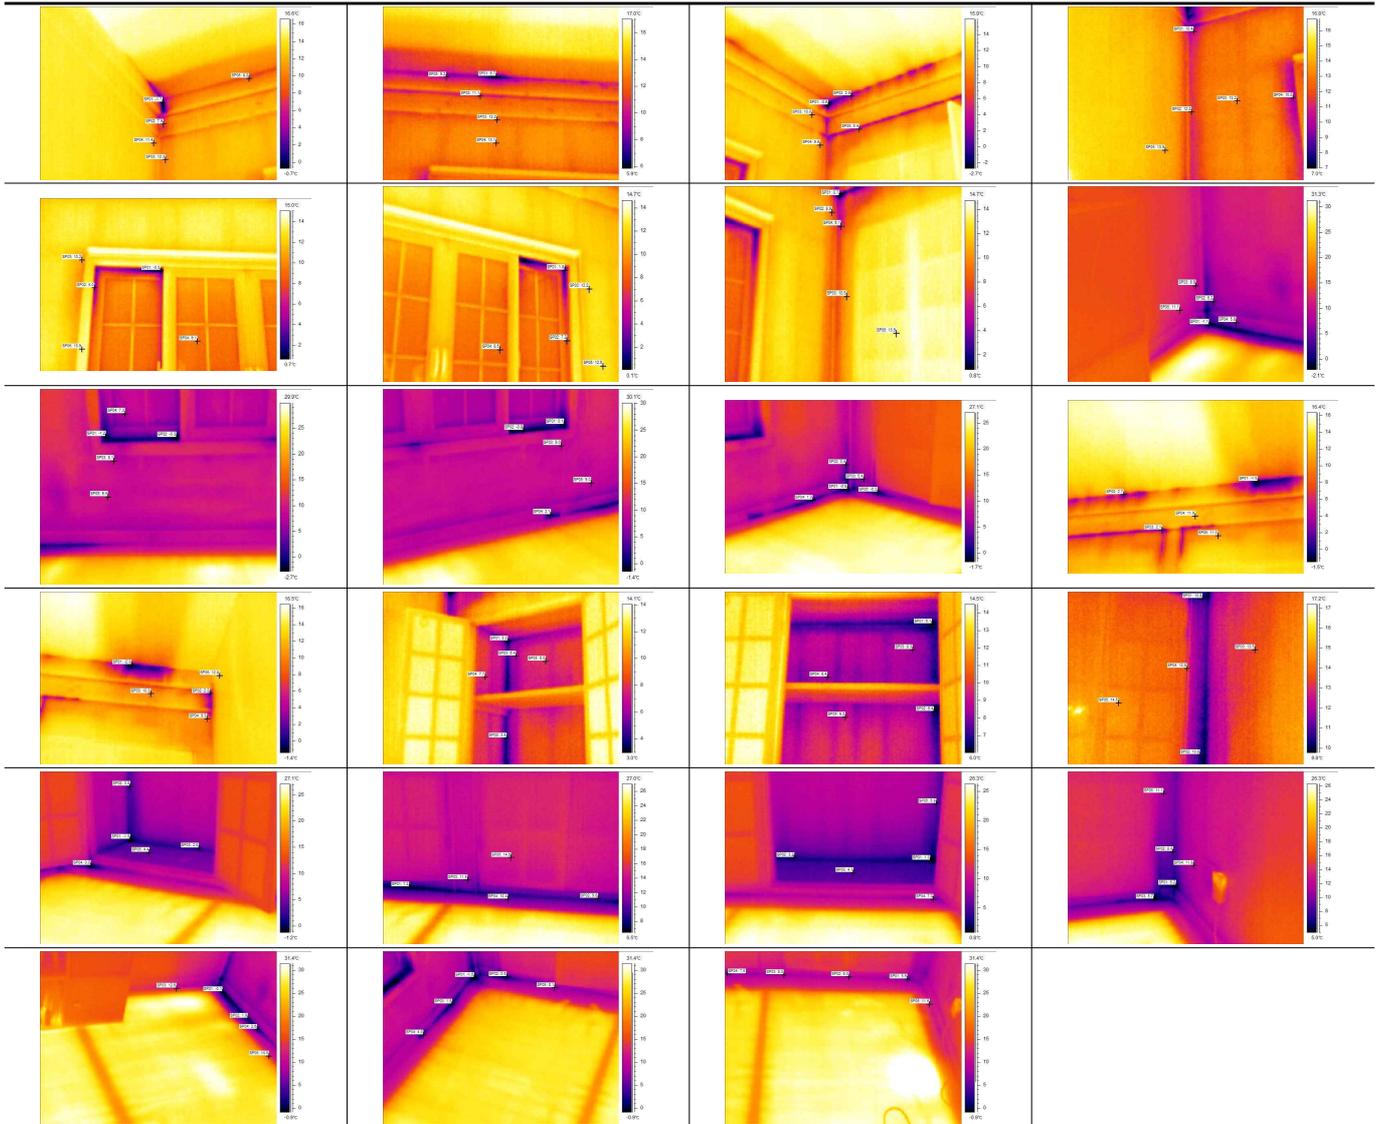
시공 및 성능테스트동(지신재) - 방1, 1F

- 주요 구성부재 접합부 부위에서 결로 발생 가능성이 높은 것으로 나타남
- 우수 판정 부위는 접합부에서 이격된 위치의 벽체 중심 부위
- 수납공간은 난방 불가로 단열성능 더욱 취약

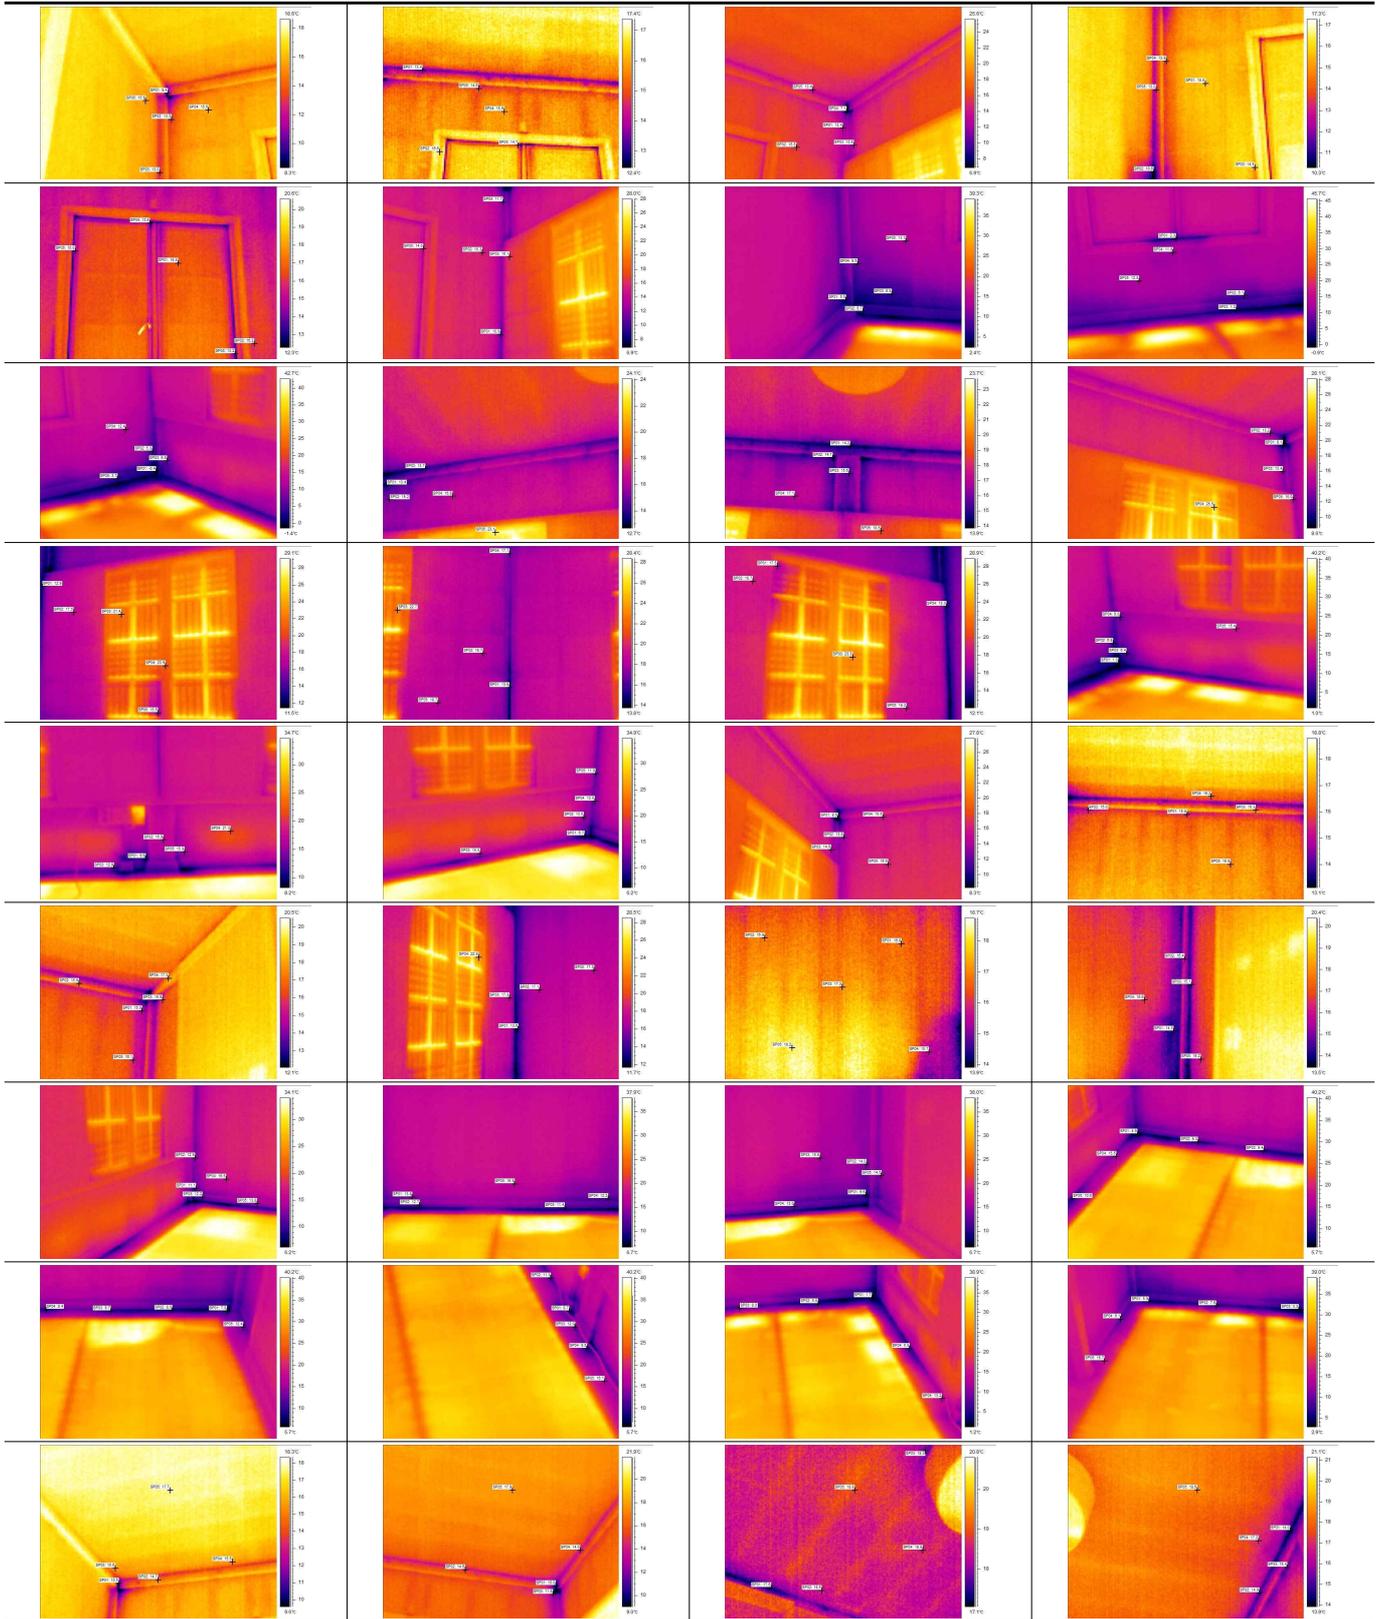
시공 및 성능테스트동(지신재) - 방2, 1F

- 비교적 결로 발생 가능성이 타 공간에 비해 낮게 나타남(남향으로 주간에 충분한 일사가 있음)
- 바닥의 경우, 난방용 발열체가 있는 부위를 제외한 주변 부위는 매우 낮은 표면 온도 분포
- 천장은 양호한 수준임

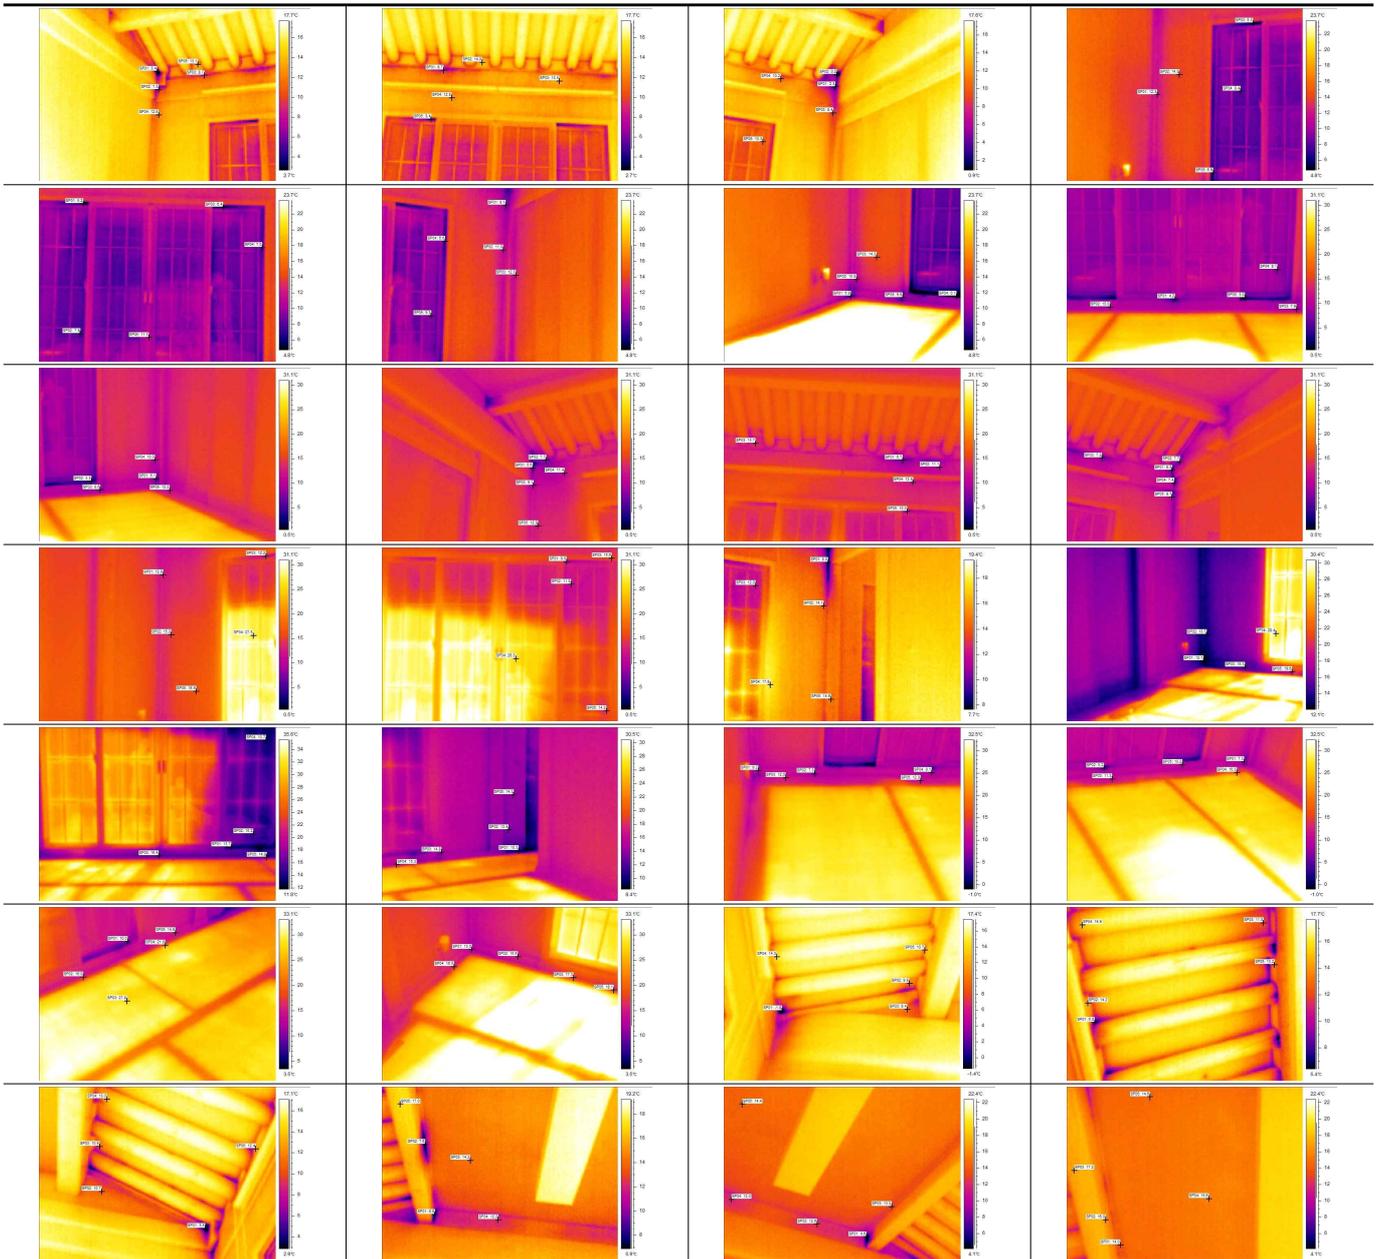
시공 및 성능테스트동(지신재) - 거실1, 1F

- 거실은 남쪽에 면한 벽체는 높은 내표면 온도, 북쪽에 면한 벽체는 낮은 내표면 온도 분포
- 천장은 건축 부재 개개의 내표면 온도는 비교적 낮지 않으나, 접합부 부분에서 낮은 온도 분포
- 단상 구조의 창호 접합부에서 비교적 낮은 표면 온도 분포 확인

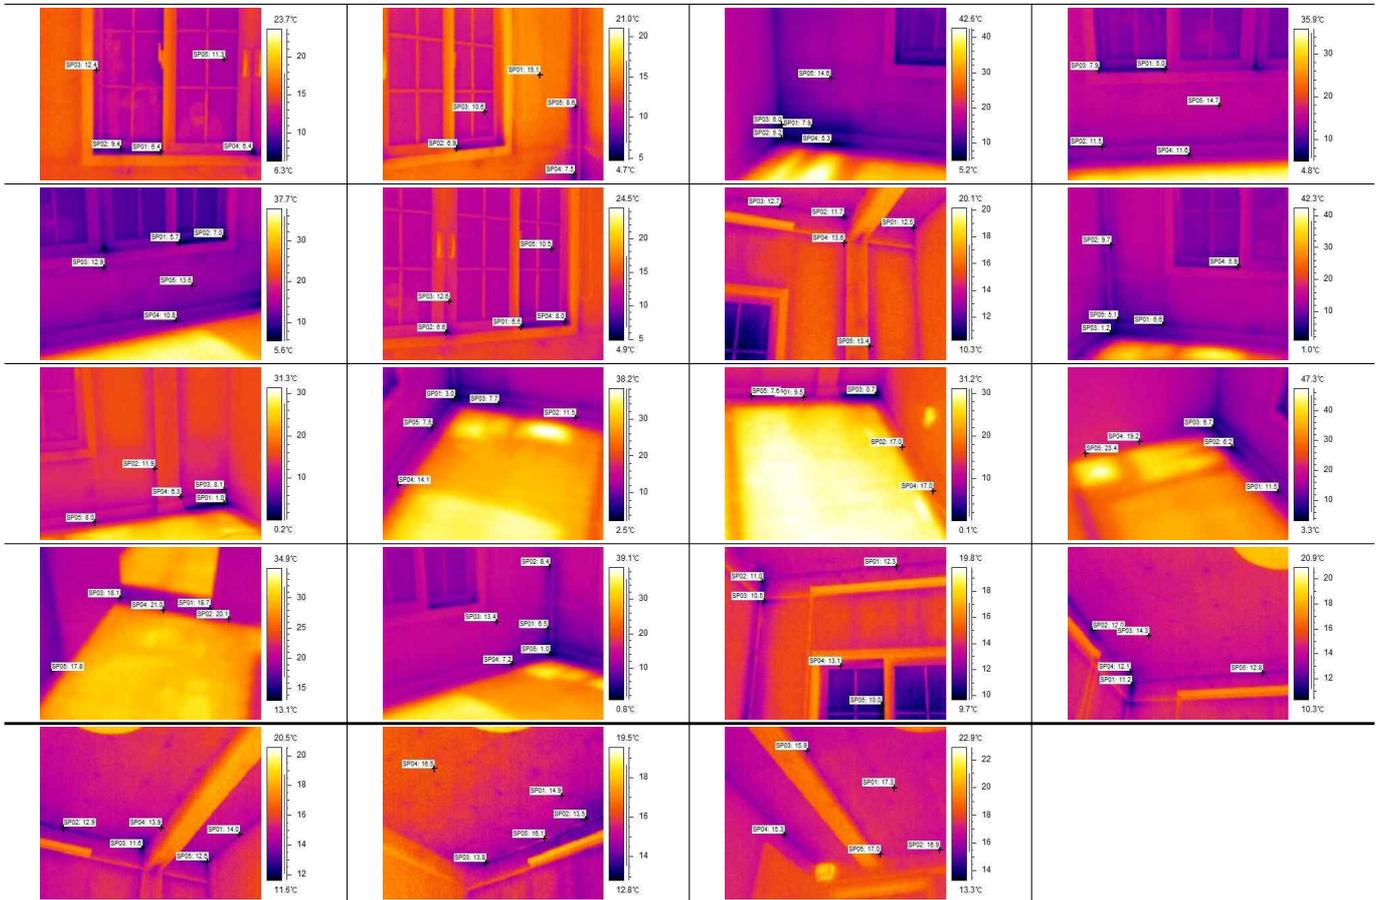
시공 및 성능테스트동(지신재) - 방3, 2F

- 벽체 중심부는 단열에 큰 문제가 없으나, 접합부 부위로 근접할수록 표면 온도가 낮아짐
- 천장의 경우 비교적 높은 내표면 온도 분포를 보임

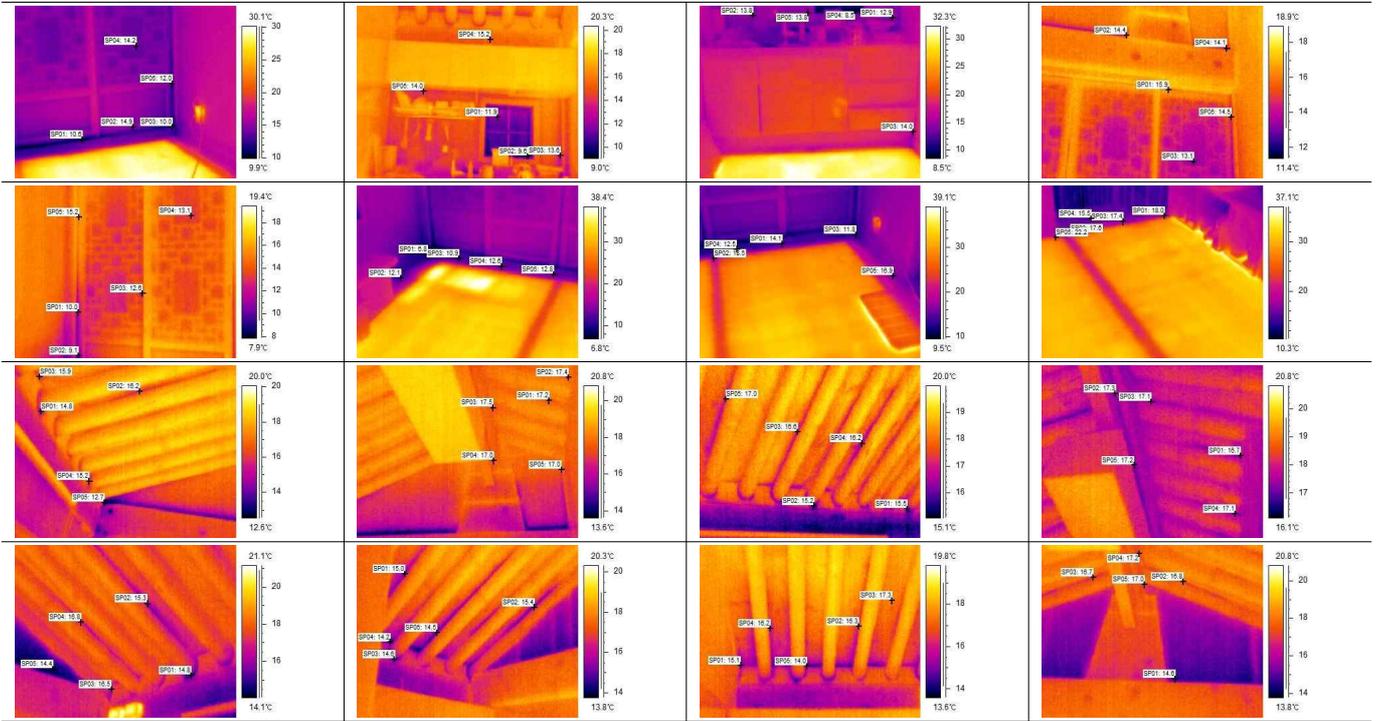
시공 및 성능테스트동(지신재) - 거실2, 2F

- 벽체, 천장 등 외기에 면하는 부위의 단열성능이 비교적 높은 것으로 나타남(일사와 바닥 복사 난방의 영향)

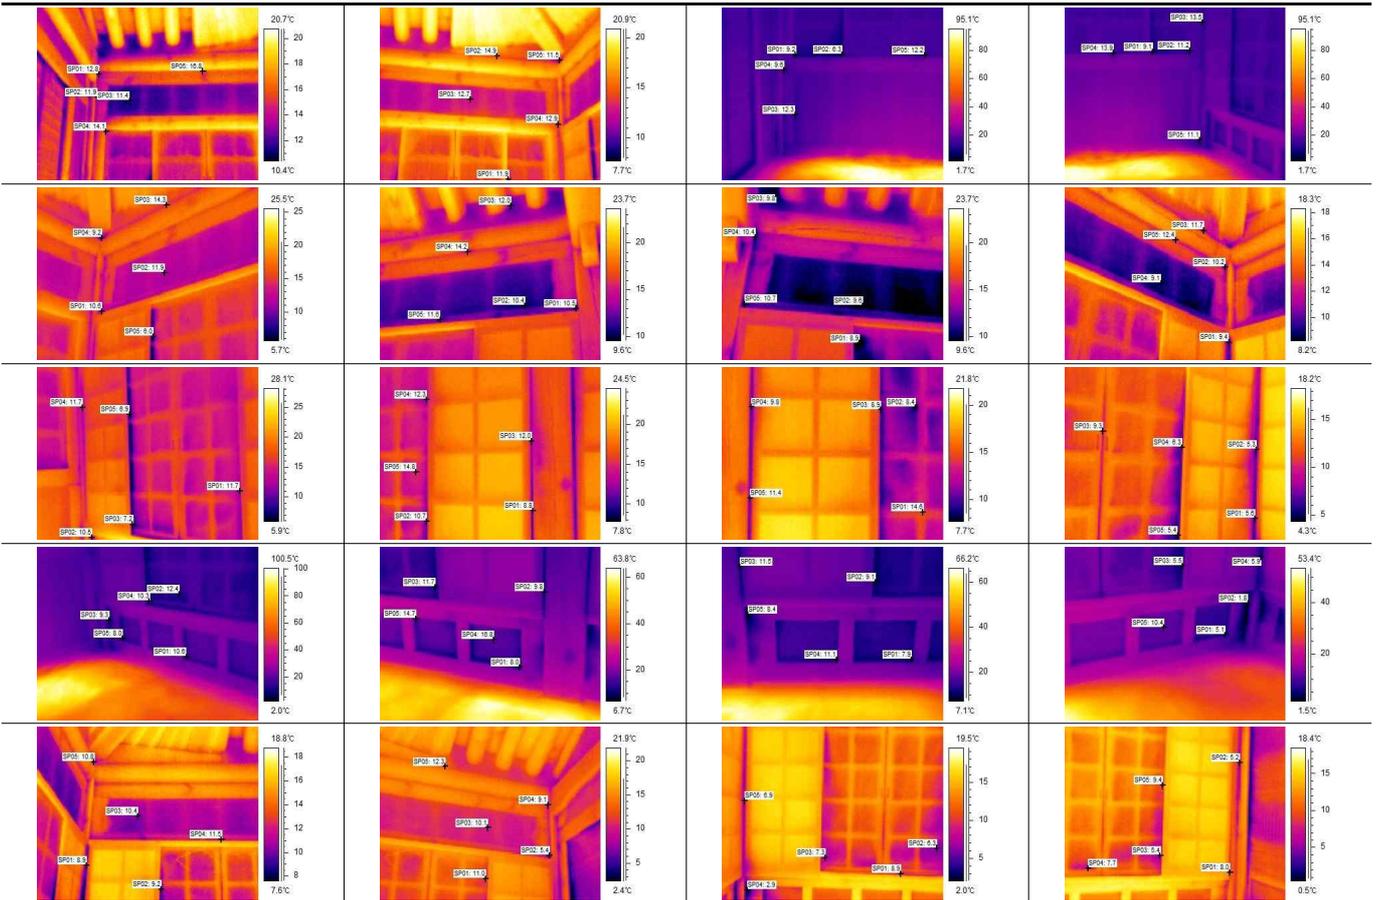
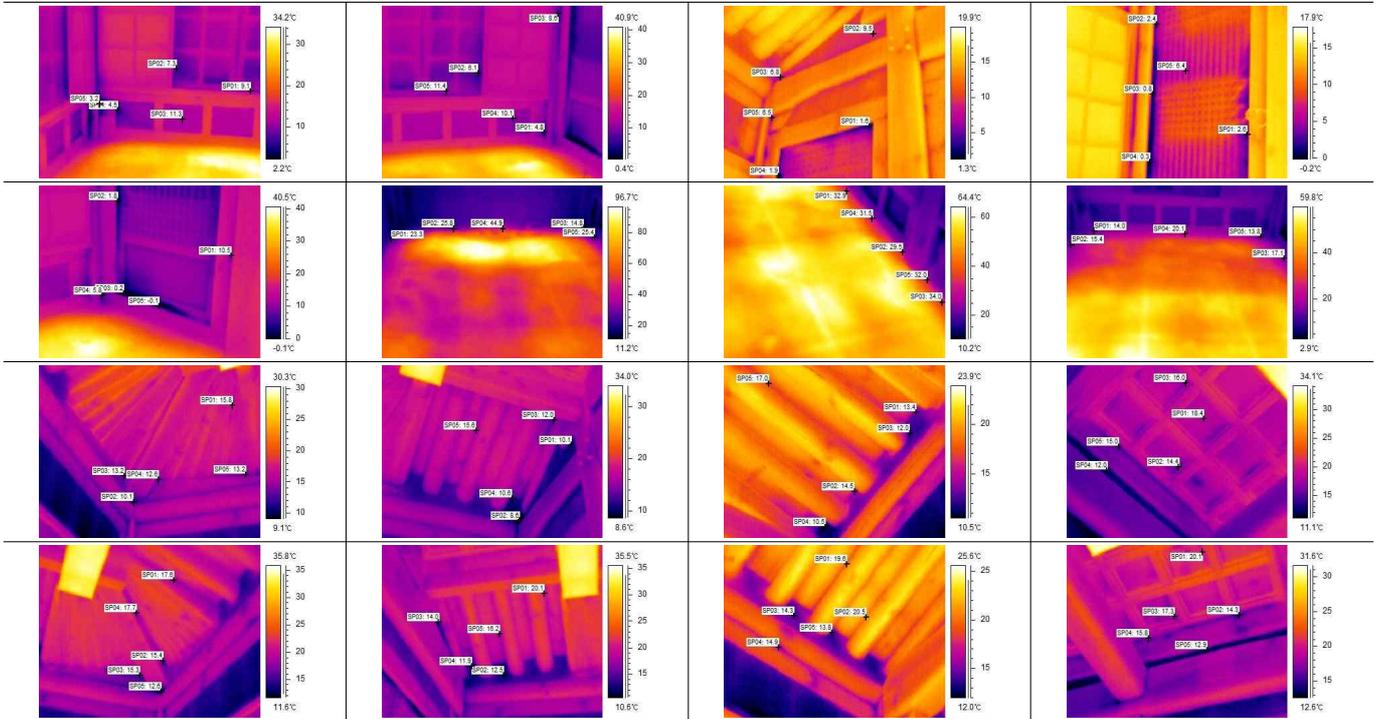
전통한옥 성능테스트동(온고재) - 방2, 1F

- 바닥의 경우 매우 높은 표면온도를 보이나, 체온 이상으로 높아서 바닥의 온도는 사람이 거주할 수 있는 환경은 아님. 그러나, 측정 당시 실내 온도는 19.6°C로서 겨울철 쾌적함을 요구하는 온도 수준임을 고려할 때 전통한옥 구조의 경우 벽체를 통한 열손실이 매우 많다는 것을 의미하고 있음.
- 벽체는 매우 낮은 단열성능 결과를 보임
- 천장은 고온의 바닥 영향을 받고 있음(바닥 복사 난방의 영향)

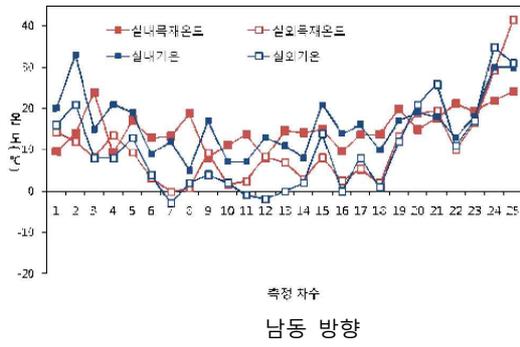
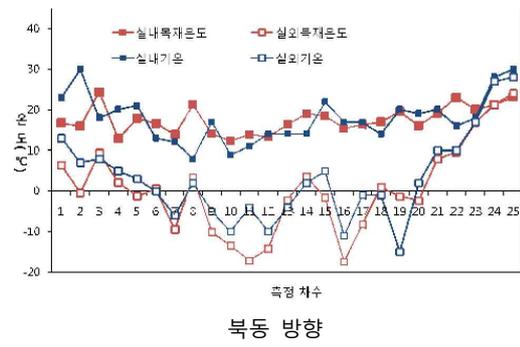
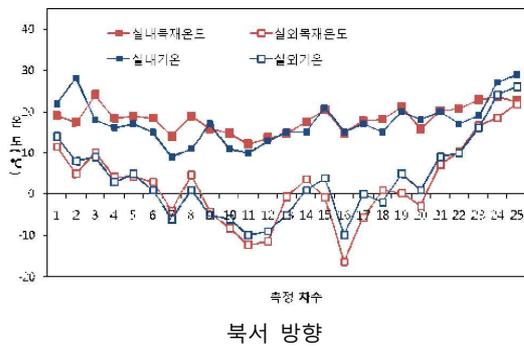
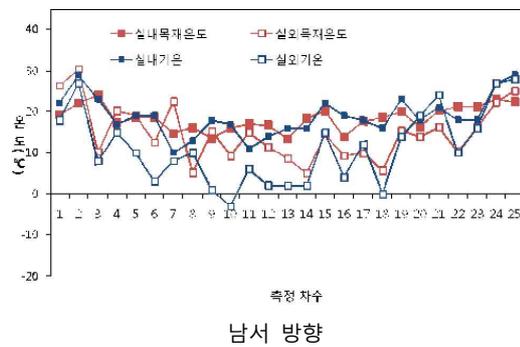
신한옥의 방위 별 목재 기둥의 온도 변화

- 신한옥의 실내외 기온과 기둥의 재온 변화를 아래 그래프에 나타냈으며, 목재 기둥에서 방위 별로 현저하게 다른 온도 변화 경향을 나타냈다.
- 모든 방위 별 목재 기둥은 외부 기온 변화에 직접적으로 영향을 받았으며, 북동과 북서 방향에 위치한 기둥은 남동과 남서 방향의 기둥과는 달리 기온과 함께 겨울철에는 영하로 내려갔다. 그러나 남동과 남서 방향의 기둥은 햇볕이 쬐는 시간이 긴 탓인지 외기와 함께 한 겨울에도 영하로 내려가지는 않았다.
- 기온과 목재 온도 간의 차이를 살펴보면, 북동과 북서 방향에서는 기온과 목재 온도 간의 차이가 크게 벌어지지 않는 않았다. 그러나 남동과 남서 방향에서는 그 차이가 크게 나타났다. 이들 방향에서는 전체적으로 기온에 비하여 목재의 온도가 높은 경향을 보였다.
- 실내에서도 기온과 목재 온도 간에는 동일한 경향을 보여 기온의 고저와 재온의 고저가 거의 일치하였다. 그러나 변화의 차이는 다소 다른 경향을 보였다. 기온의 변화 폭 보다는 목재 온도의 변화 폭이 작았다.
- 동일한 기둥에 대하여 실내 측과 실외 측의 온도 변화를 조사하였기 때문에 이들 경향이 향후 목재 부재에서 발생할 수 있는 재질 변화를 예측하는데 중요한 판단 자료로 활용할 수 있다.

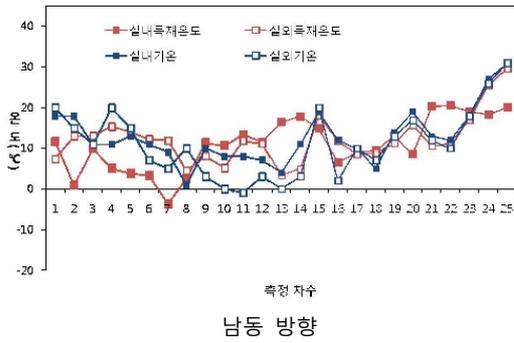
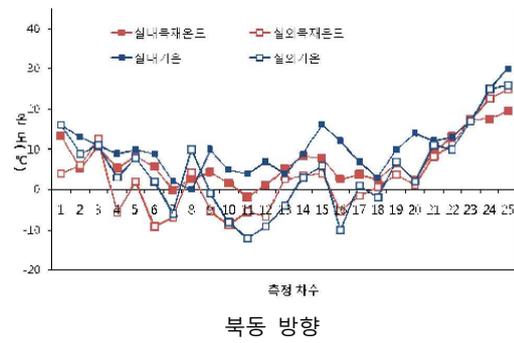
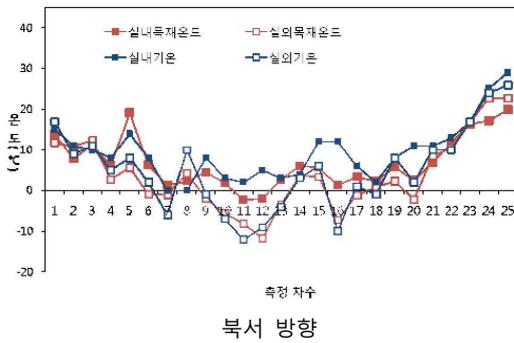
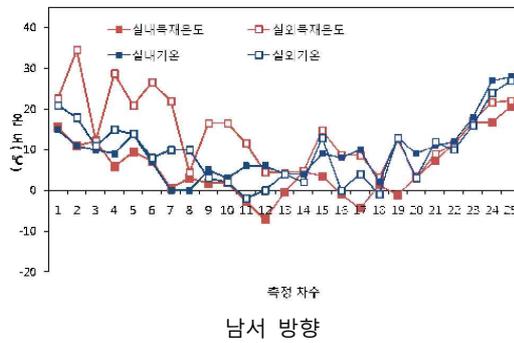
전통한옥의 방위 별 목재 기둥의 온도 변화

- 북동과 북서 방향에 위치한 목재 기둥에서는 실내와 실외 측의 온도 차이가 매우 심하게 나타났다. 특히 겨울철에는 10°C 이상의 온도 차이를 보였다. 이것은 신한옥의 경우 기밀성의 향상으로 겨울철 단열효과가 매우 우수하다는 것을 간접적으로 입증하는 것으로 해석할 수 있다.
- 한편, 이러한 심한 온도 차이는 결함 발생으로도 이어질 수 있어 일상생활에서의 유지관리 시에 주의 깊게 살펴 볼 필요가 있다.
- 신한옥에서와 동일하게 전통 한옥에 대해서도 실내외 기온과 목재 온도와의 변화 관계를 조사하였다.
- 전통 한옥에서도 방위 별로 기온 변화외 재온의 변화는 거의 일치하는 경향을 보였다. 북동과 북서 방향에 위치한 목재 기둥은 겨울철에 기온과 함께 영하의 재온을 나타냈다.
- 한편 겨울철 난방시기에도 실내의 기온과 목재 온도는 신한옥에 비하여 평균 5°C 이상의 차이를 보여 전통 한옥이 신한옥에 비하여 특히, 겨울철에 매우 낮은 내부 기온과 목재 온도를 나타냈다. 이것은 신한옥에 비하여 기밀성이 열악하여 난방 효과가 매우 낮기 때문인 것으로 판단할 수 있다.
- 10월에서 11월에 걸쳐 나타난 실내 기온과 목재 온도를 살펴보면, 신한옥에 비하여 전통한옥에서 전체적으로 낮은 경향을 보였다. 이것은 전통한옥이 통풍성이 양호한 것으로 해석할 수 있으나 겨울철에는 오히려 기밀성의 부족으로 이어져 실내 거주에 매우 불리하게 작용하는 전통한옥의 단점이라고도 할 수 있다.

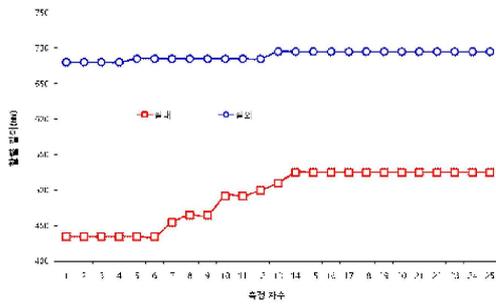
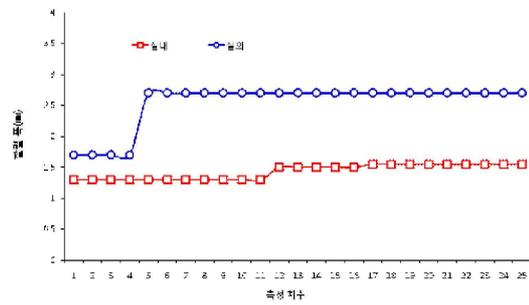
신한옥에서 목재 부재의 할렬 크기 변화

- 신한옥과 전통한옥에서 내부와 외부의 목재 기둥에 발생한 할렬을 선정해서 할렬의 길이와 폭의 진행(크기의 확대) 경향을 조사하였다. 조사 대상 할렬은 실험 한옥 신축 후에 발생한 것이 아니고 신축 전에 기둥 부재에 이미 발생해 존재했던 것이다.
- 할렬 크기의 변화에 신한옥과 전통한옥에서의 차이는 나타나지 않았으며 크기의 변화는 시간의 흐름과 함께 서서히 진행되었다.
- 할렬 길이와 폭은 모두 실외 보다는 실내에서 크기의 진행 정도가 심하였다. 즉 내부 목재 기둥에 발생한 할렬의 길이와 폭의 발달이 심하게 나타났다. 특히 겨울철 난방의 시작과 함께 그 경향이 뚜렷하게 나타나는 경향을 보였다. 이것은 난방으로 인하여 실내 공기가 건조해짐에 따라 목재 부재의 건조도 급격하게 진행되기 때문이다.
- 목재에서 발생하는 할렬은 건조의 진행과 함께 나타나는 건조 결함 중에 하나이다. 한옥 목재 부재에서 할렬이 심하게 나타나고 진행되는 이유는 목재 부재를 충분히 건조하여 사용하지 않기 때문에 나타나는 현상이다. 기둥이나 대들보와 같이 대단면 부재의 경우에는 완전 건조가 거의 불가능하기 때문에 할렬 발생을 완벽하게 방지할 수는 없지만, 최대한 기건함수율에 가깝게 건조하여 부재로 사용해야지만 할렬 발생과 크기의 확대를 최대한 방지할 수가 있다.

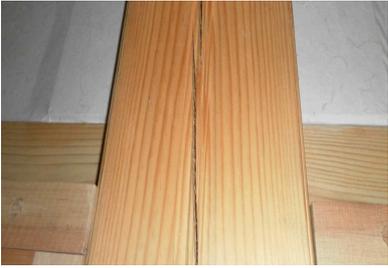
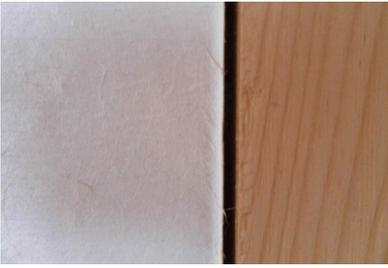
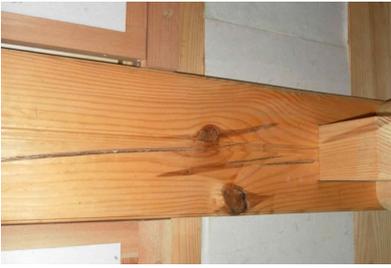
전통한옥 내부에서 발생한 주요 결함들

<p>내부 기둥 할렬</p>	<p>실내 기둥과 벽체 간 벌어짐</p>	<p>내부 인방 할렬</p>

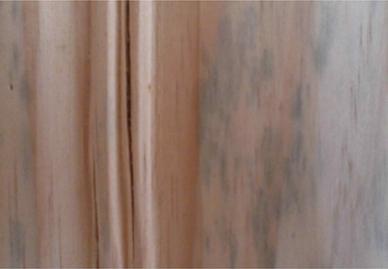
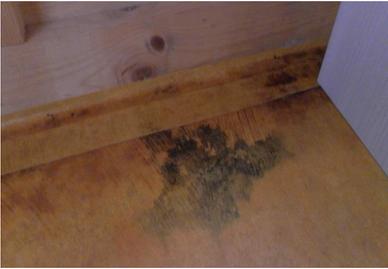
<p>실내 기둥 곰팡이 발생</p>	<p>장판 오염</p>

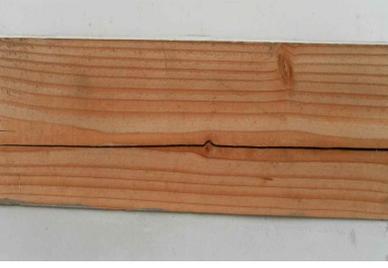
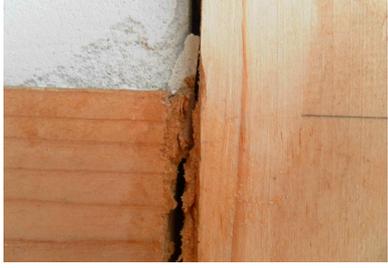
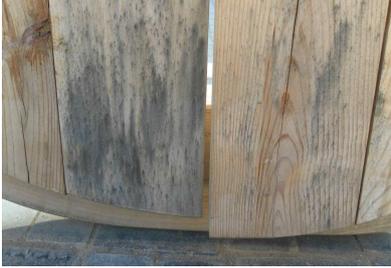
전통한옥 외부에서 발생한 주요 결함들

<p>외부 인방 할렬</p>	<p>실외 기둥, 벽체, 인방 간 갈라짐</p>	<p>곰팡이 발생</p>
